接着率確認試験写真

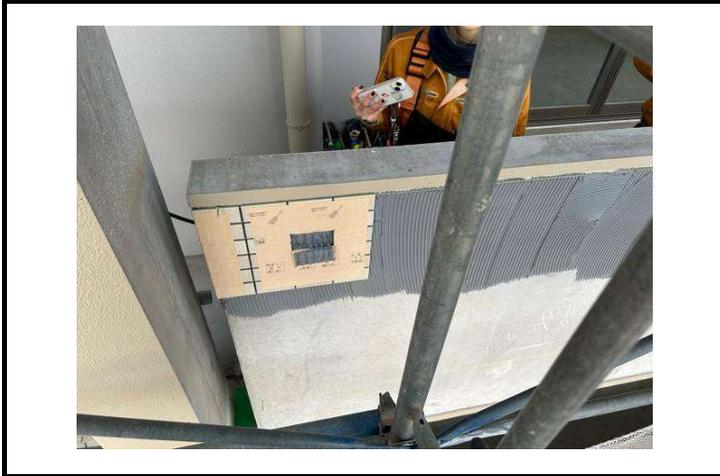
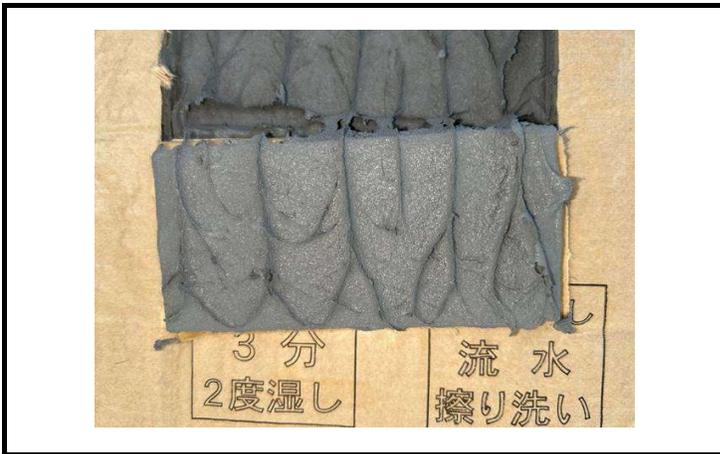
写真No. 1	
施工日	2024/01/22
施工部位	3階階
接着率	98%
合・否	合格

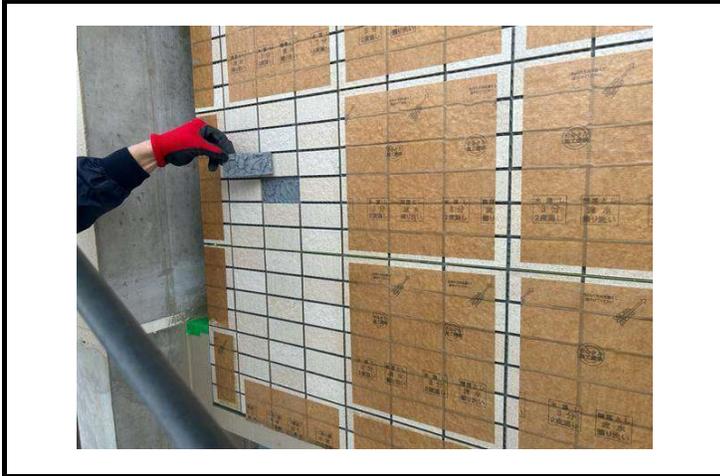
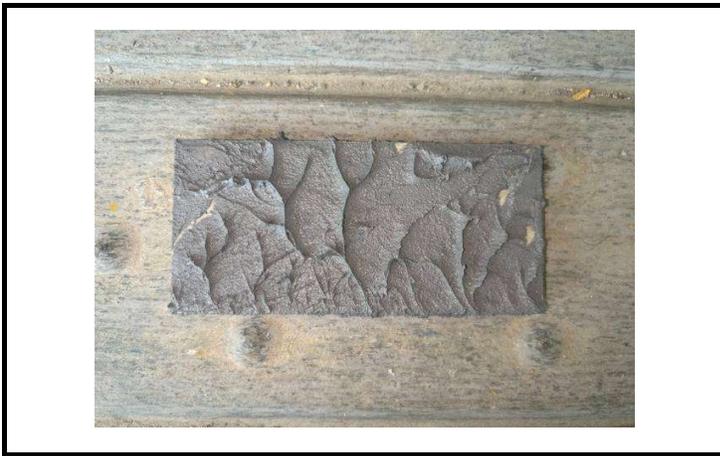
写真No. 2	
施工日	2024/01/22
施工部位	3階階
接着率	99%
合・否	合格

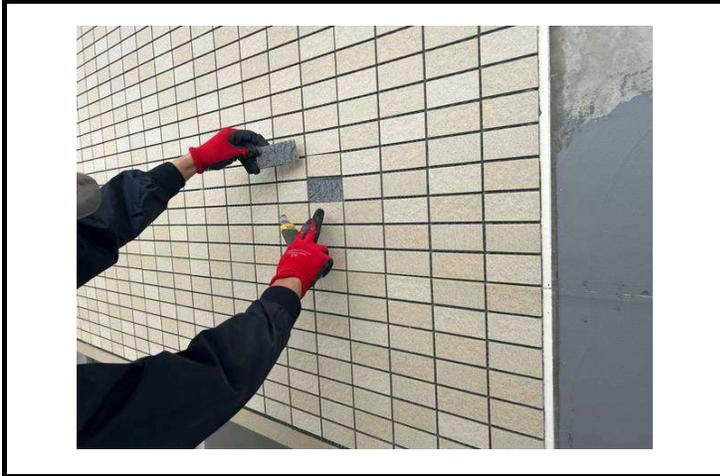
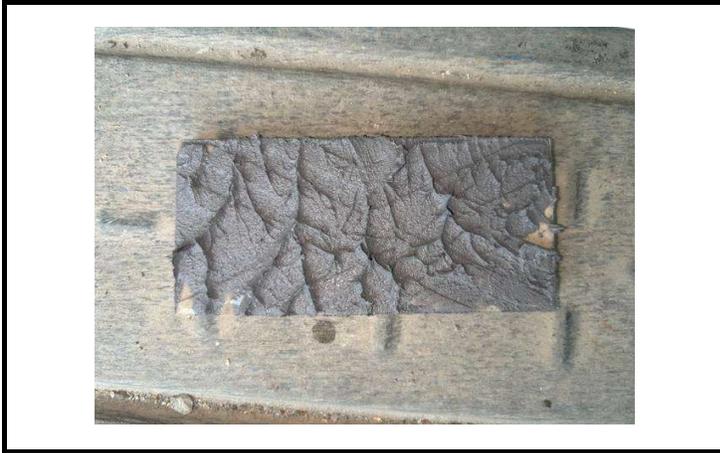
写真No. 3	
施工日	2024/01/22
施工部位	3階階
接着率	98%
合・否	合格

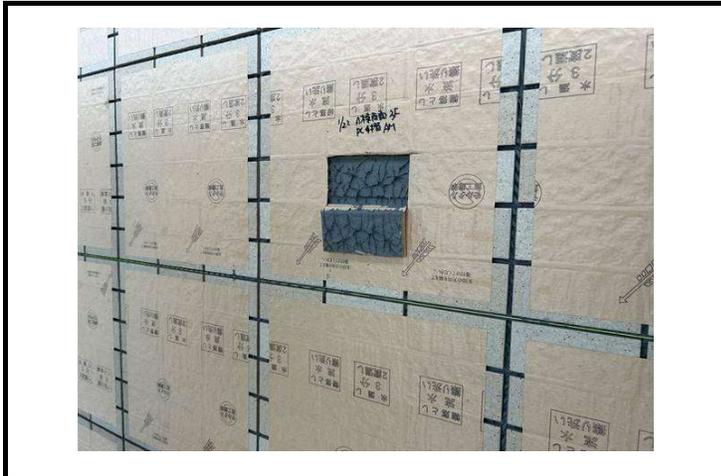
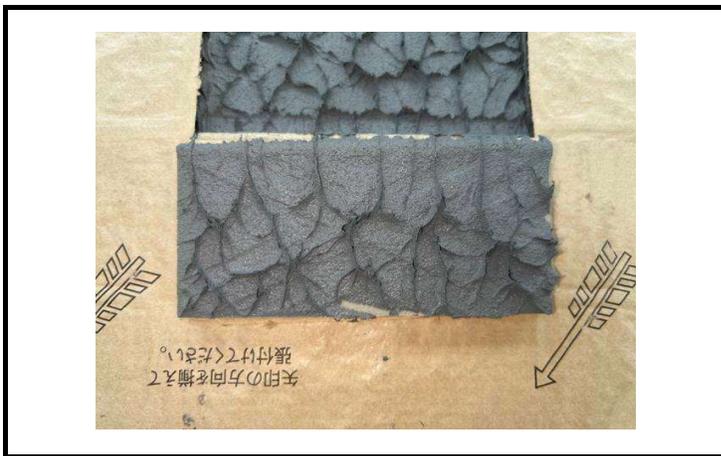
写真No. 4	
施工日	2024/01/22
施工部位	3階階
接着率	98%
合・否	合格

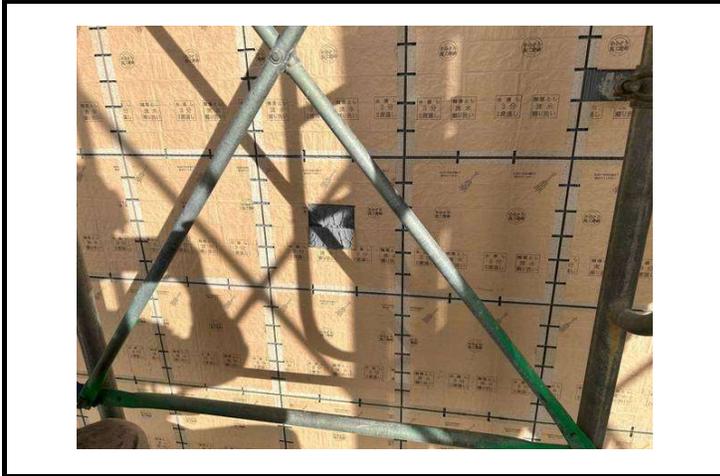
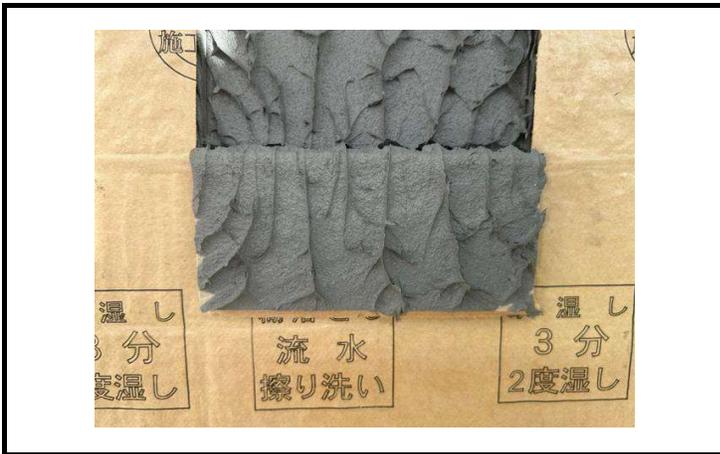
写真No. 5	
施工日	2024/01/22
施工部位	2階階
接着率	99%
合・否	合格

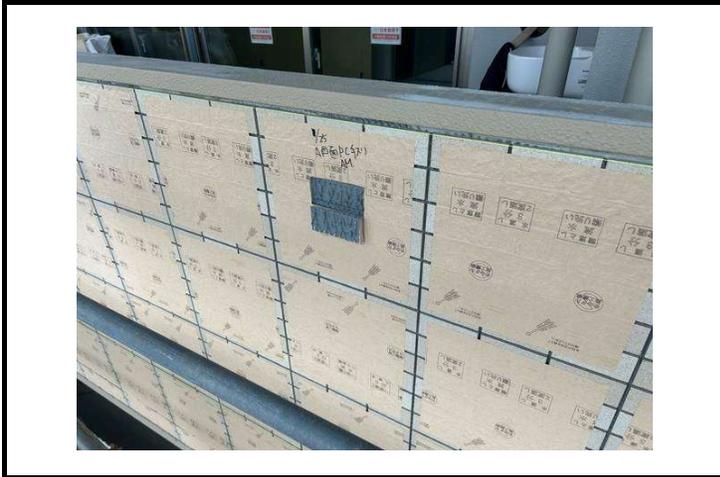
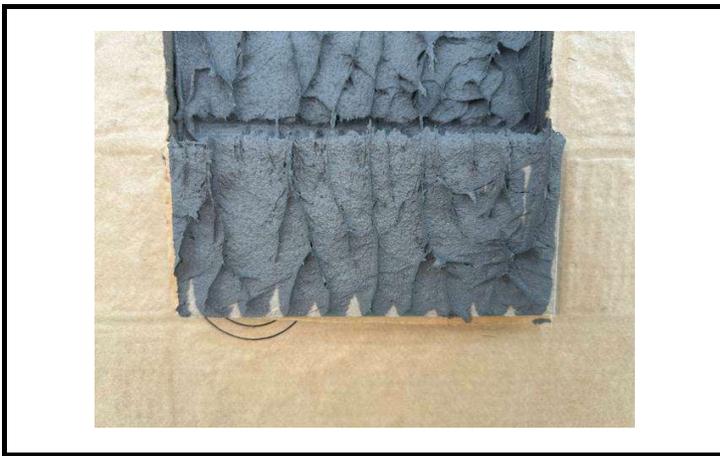
写真No. 6	
施工日	2024/01/25
施工部位	3階階
接着率	98%
合・否	合格

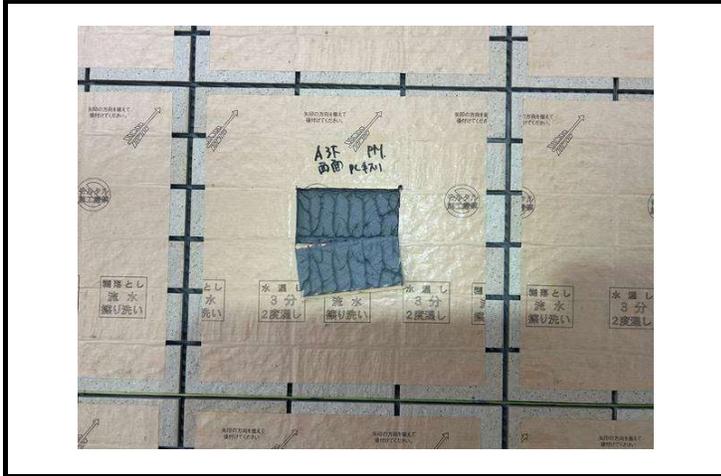
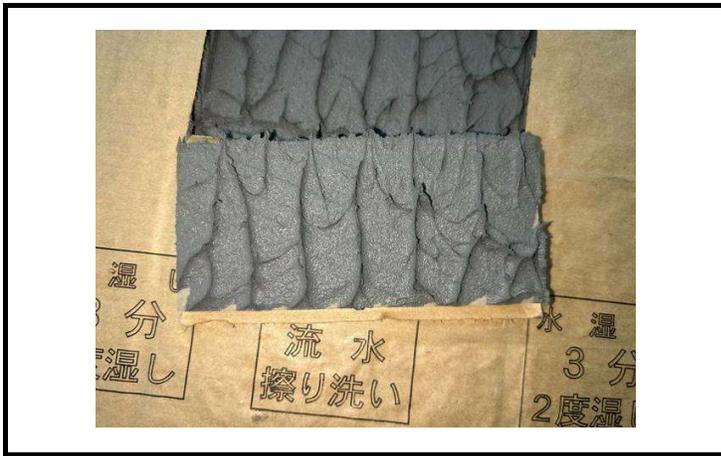
写真No. 7	
施工日	2024/01/25
施工部位	3階階
接着率	99%
合・否	合格

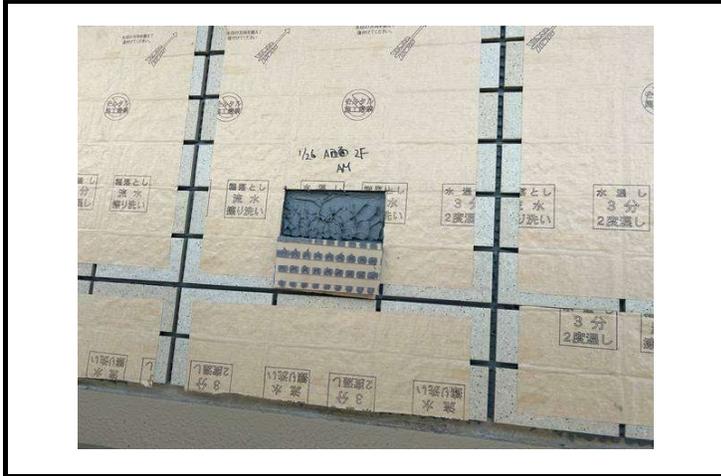
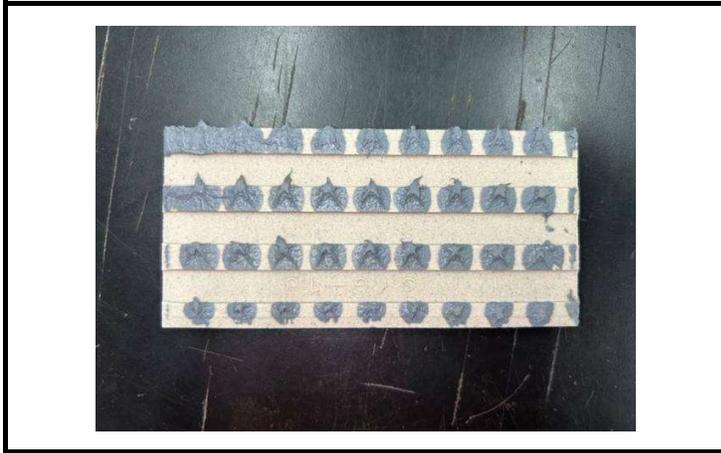
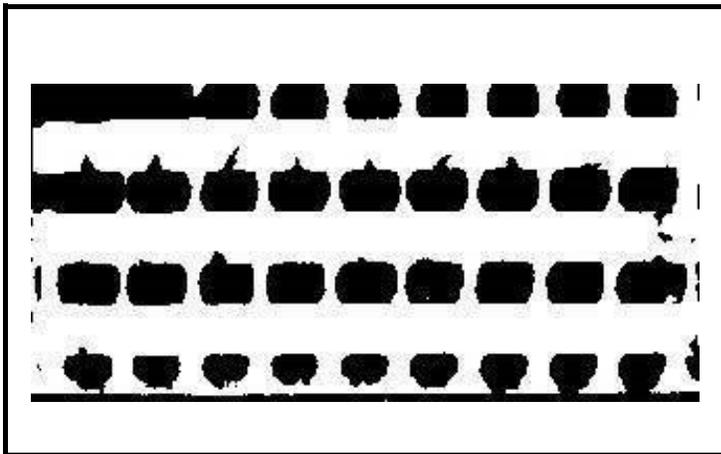
写真No. 8	
施工日	2024/01/26
施工部位	2階階
接着率	39%
合・否	不合格

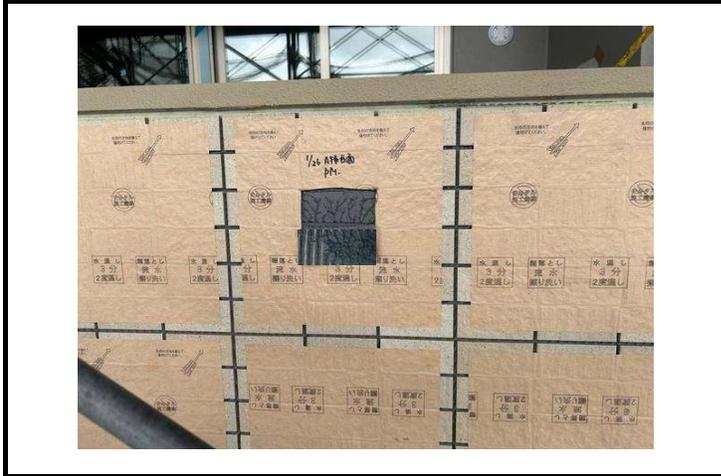
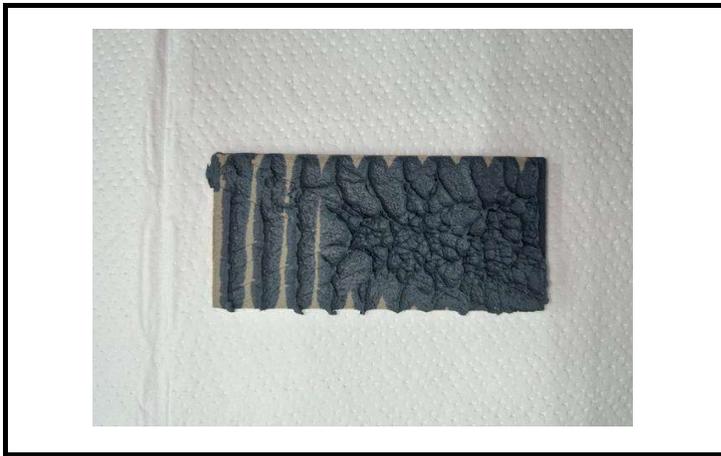
写真No. 9	
施工日	2024/01/26
施工部位	2階階
接着率	94%
合・否	合格
